FOLHA INFORMATIVA

23-2017 / Outubro

O BARCO DE ÁGUA-ACIMA DO CAMPO DAS CEBOLAS

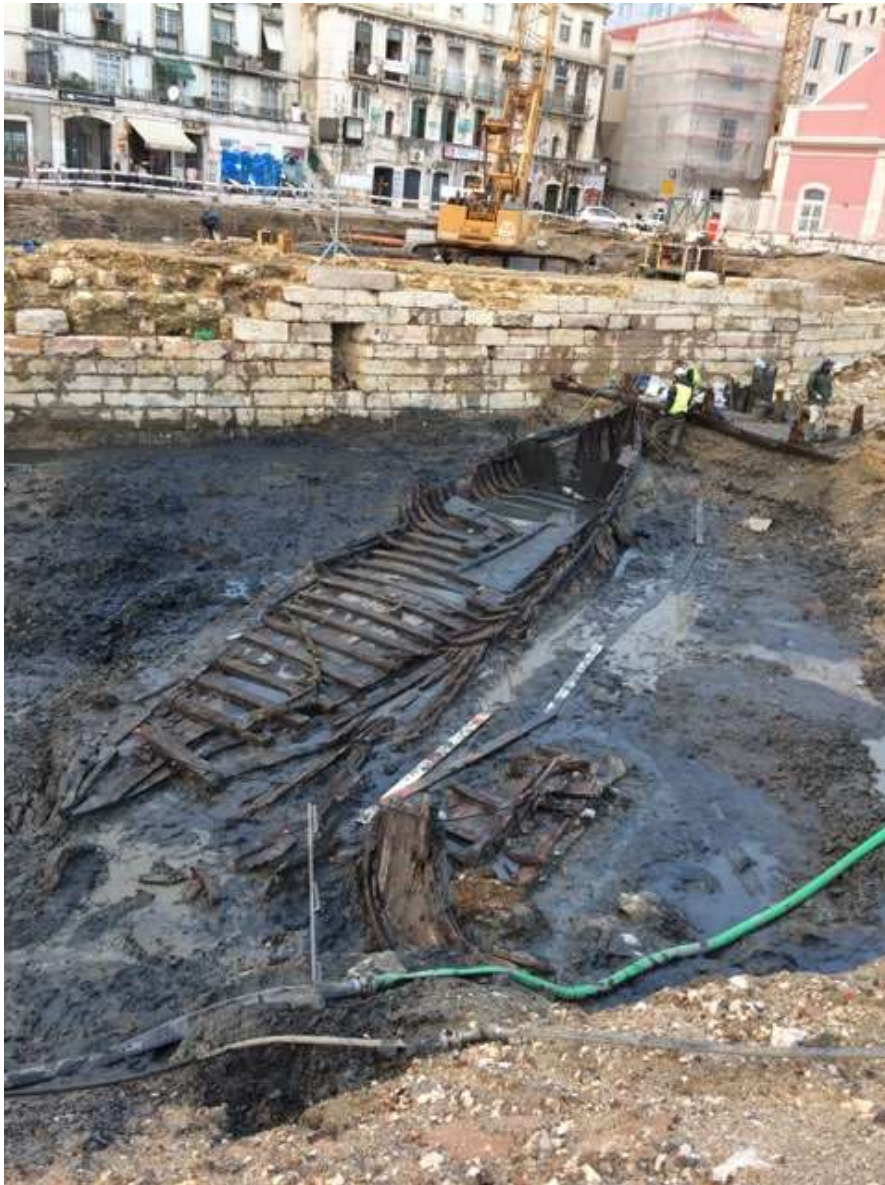
1ª foto da embarcação do Campo das Cebolas (crédito: Arquitecto Carlos Carvalho)

Apareceram igualmente dois barcos com cerca de 20 metros de comprimento que eram nitidamente da tipologia dos barcos de água-acima, tal como eram construídos em Constância, Rio de Moinhos e Alferrarede e, num deles, havia um leme todo inteiro colocado dentro da embarcação. Esta tinha a popa ligeiramente partida e um pouco deslocada, o que faz supor que deve ter havido problemas com alguma forte intempérie e os barcos devem ter ficado danificados por terem sido projectados pela força dos elementos da natureza. Por esse facto, afundaram-se e ali ficaram.

Desse dois barcos de cerca de 20 metros, que constituíam os achados mais importantes, um deles tinha uma curiosa característica que não se encontra nos varinos, isto é, não tinham arquitectura que fizesse supor terem sido influenciados pela cultura aveirense, e tinham uma caverna direita, larga – com cerca de 20 cm de largura – e cada caverna tinha dois braços. Não era só a caverna mestra porque todas elas tinham dois braços. O Arquitecto Carlos Carvalho, nosso interlocutor, confirma nunca ter visto nenhuma referência a este tipo de construção, pelo que a considera única. Para além disso, o barco tinha o tombadilho de popa, já não tinha bica mas, pelas evidências, era um achado arqueológico que se pode considerar de importância relevante para a caracterização das embarcações tradicionais do Estuário do Tejo e que, por esse facto, devia ser estudada

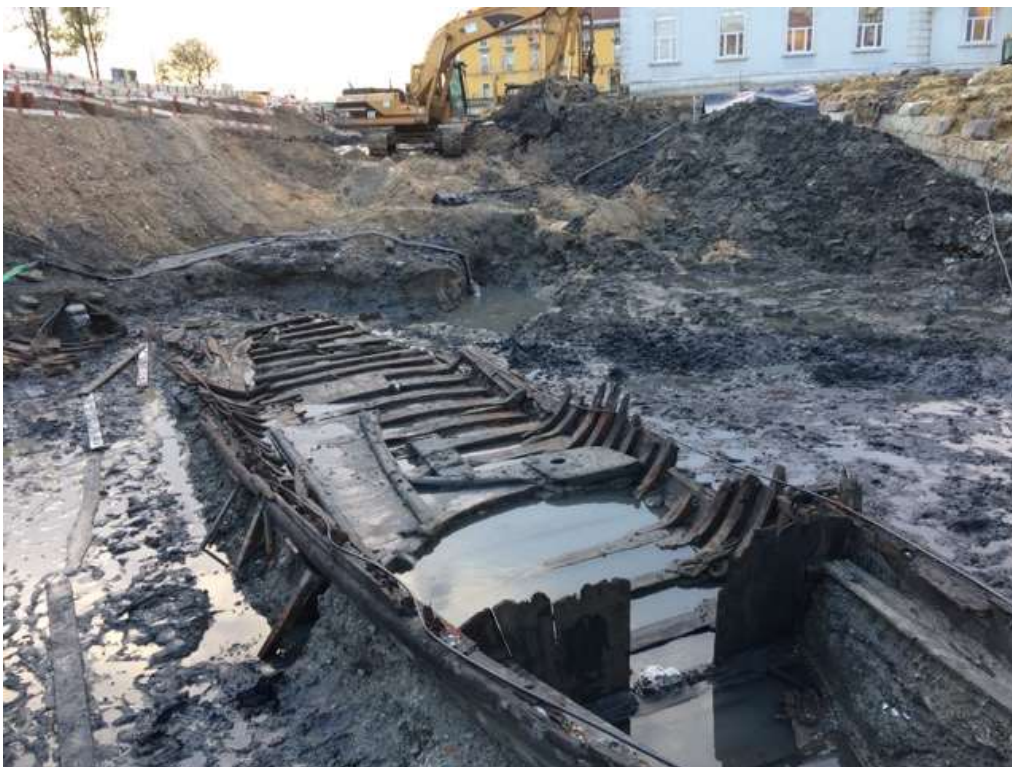
2ª foto da embarcação do Campo das Cebolas (crédito: Arquitecto Carlos Carvalho)

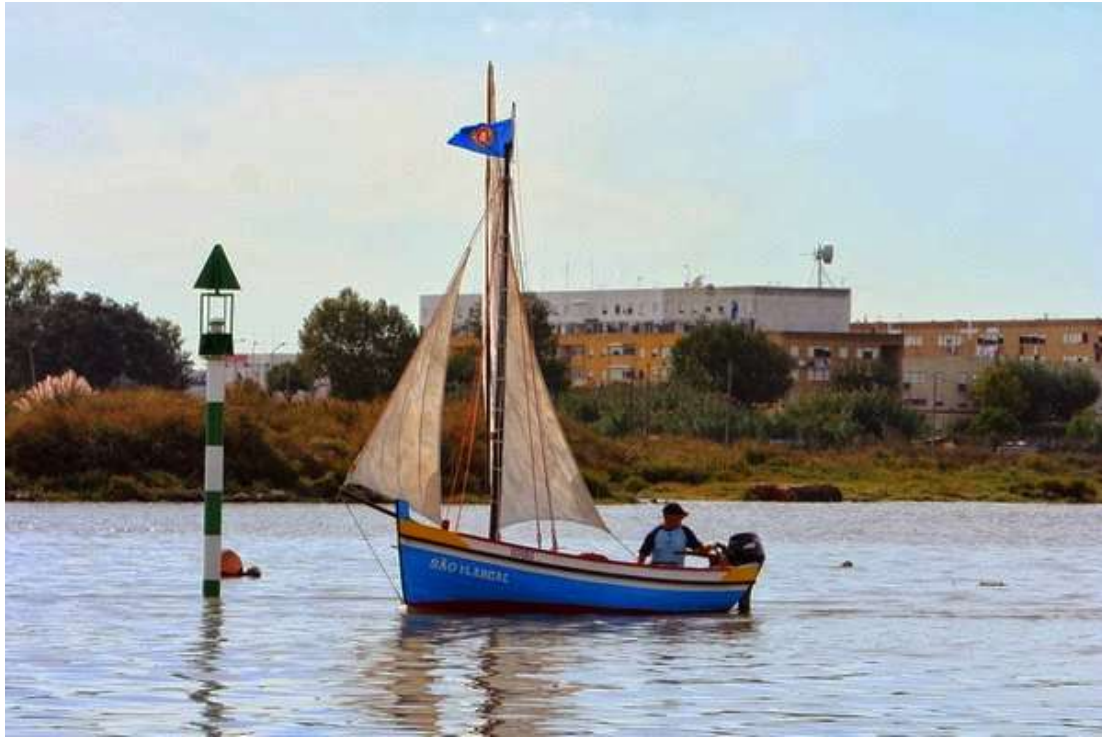
Exemplo de um bote catraio na actualidade, o *São Marçal*¹

Para além disso, ainda apareceu um vestígio de uma embarcação menor que, pelo número de cavernas e pelo tipo de arquitectura naval, dá a sensação de ser um bote catraio, que foi igualmente todo desmanchado e não se sabe nem um pouco do seu paradeiro. Possivelmente a Câmara de Lisboa e a EMEL saberão onde se encontram estas embarcações, o que torna a situação difícil de entender, dada a importância dos achados e a sua relevância para o estudo do nosso valiosíssimo património.

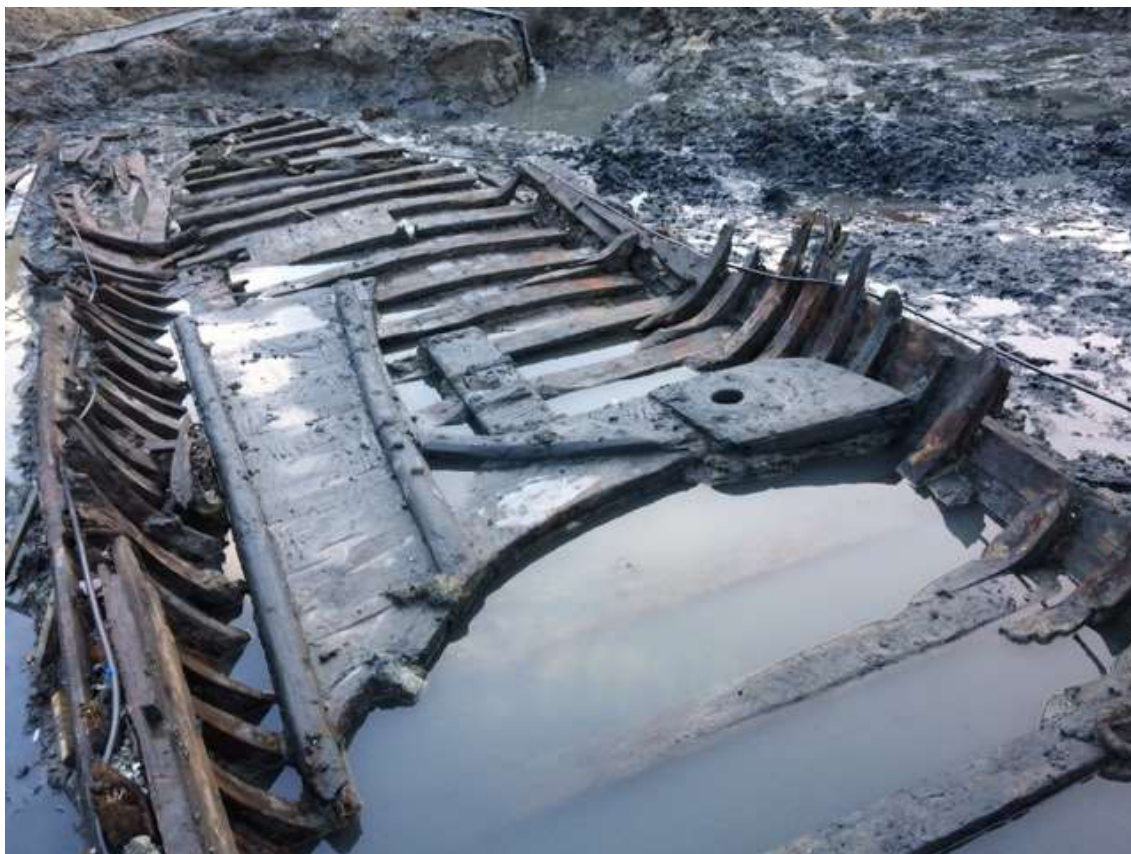
3ª foto da embarcação do Campo das Cebolas (crédito: Arquitecto Carlos Carvalho)

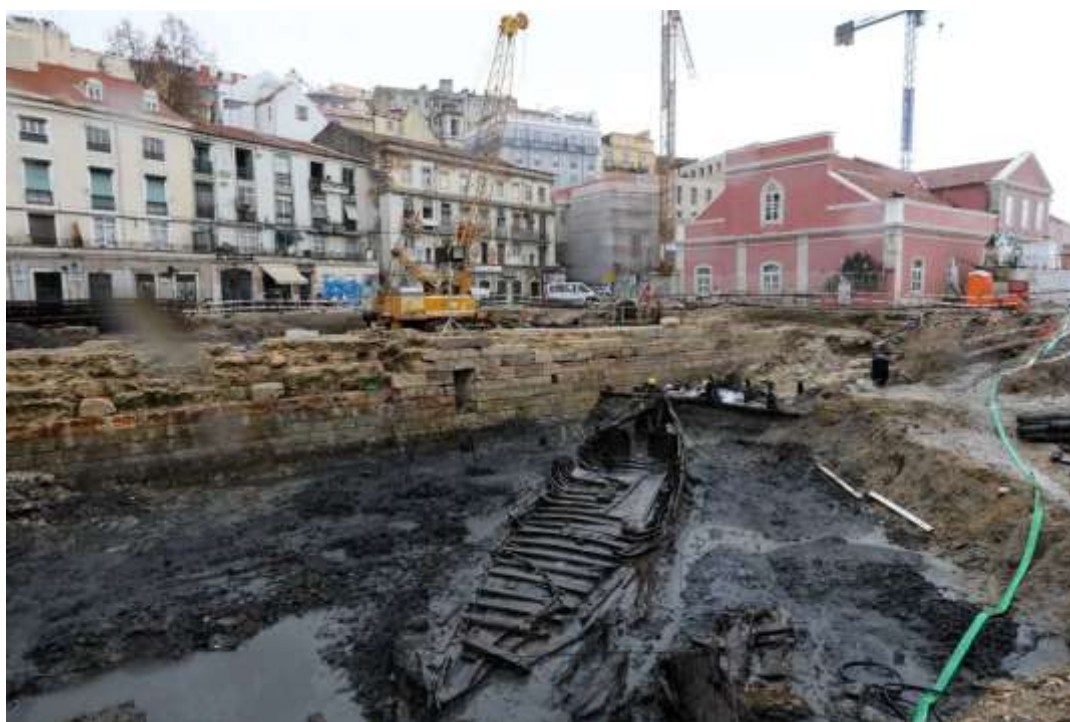
FOTO QUE ACOMPANHA A NOTÍCIA

Mas, o que mais prende a vista dos visitantes é a estrutura do antigo cais, construído após o terramoto de 1755, com três escadarias, e uma embarcação de 17 metros de comprimento e três de largura.

Datado do início do século XIX, o barco regional de transporte mercadorias alimentares e cortiça no rio Tejo, foi encontrada praticamente completa e "acostada a uma estrutura portuária de madeira", disse a responsável à Lusa durante a visita.

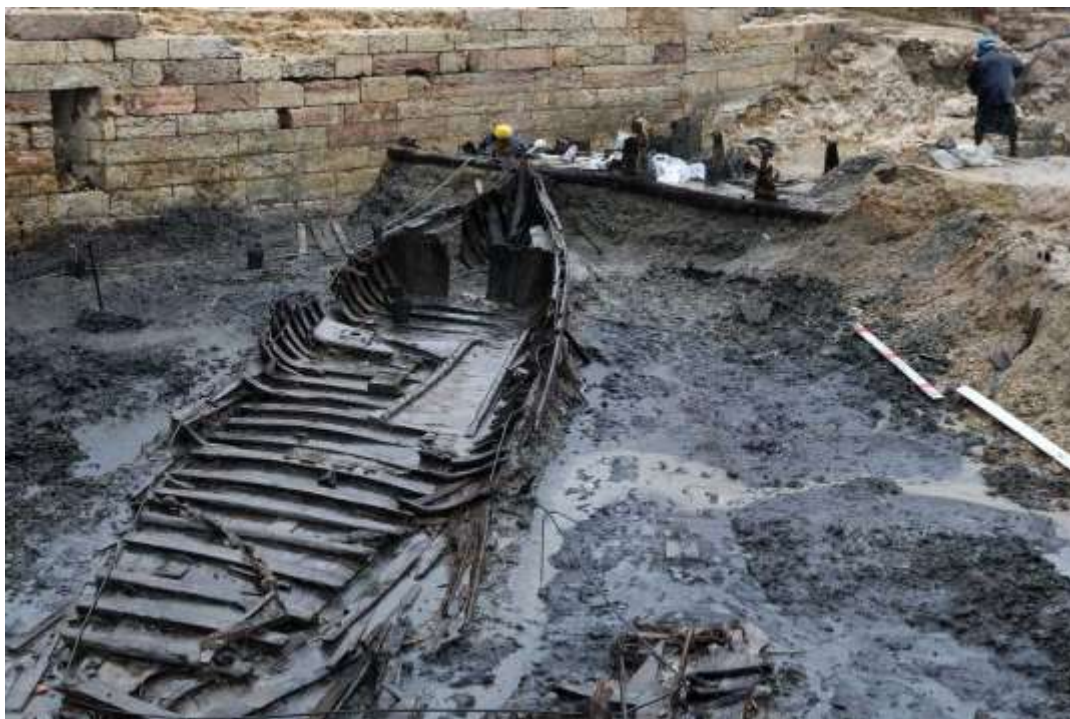
Outra perspectiva do achado ⁵

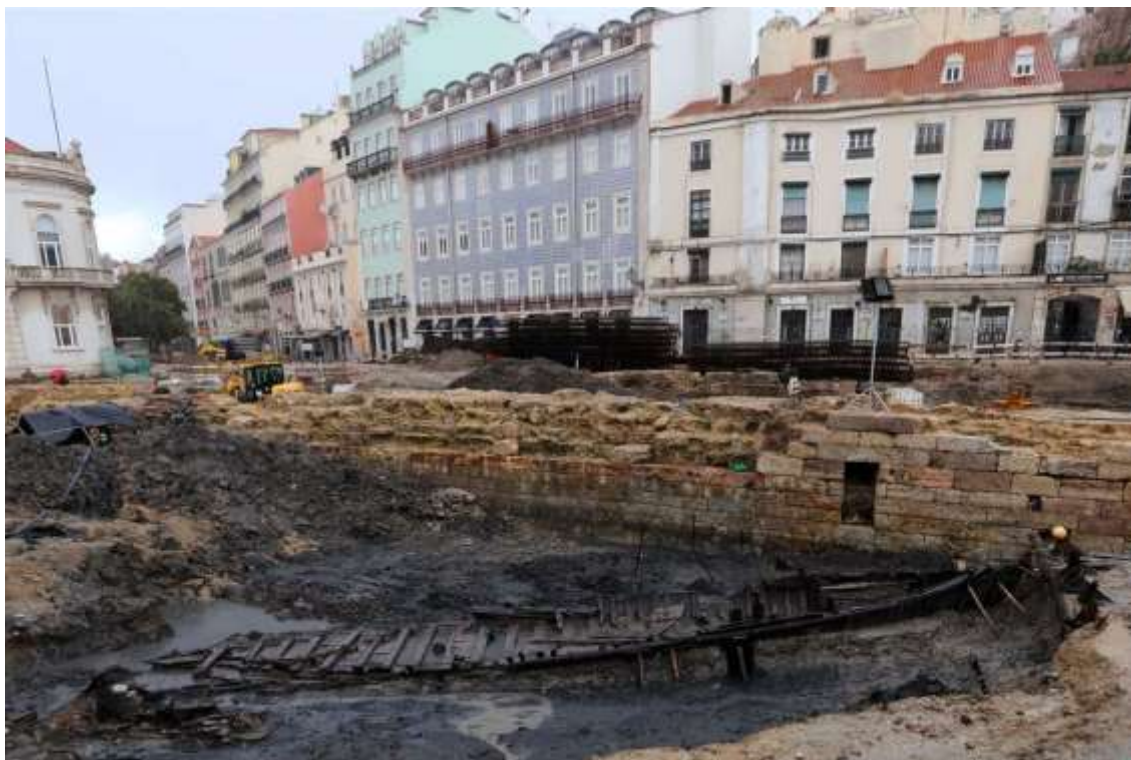
Ainda outra perspectiva do barco de água-acima do Campo das Cebolas ⁶
